# 义乌街以西、后山街以北地块 土壤污染状况调查第一阶段报告

金华市环科环境技术有限公司

2021.4

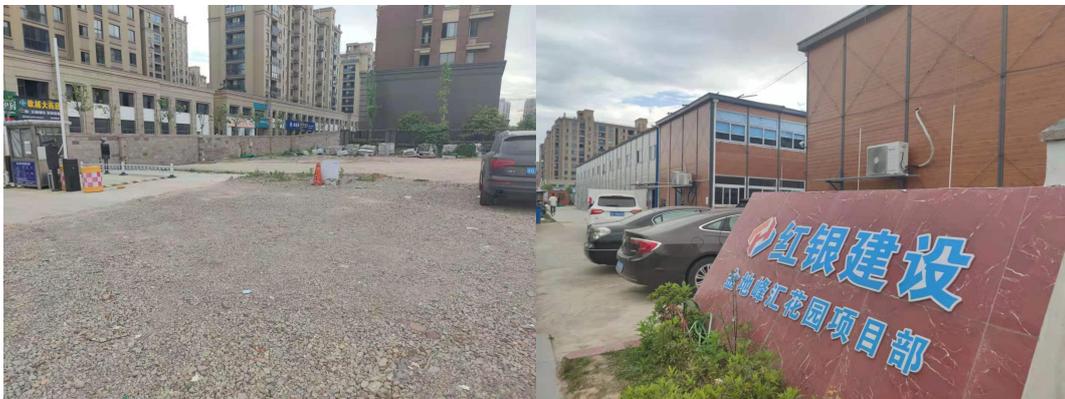
图 1.1-1 调查地块现状照片

本次调查地块为义乌街以西、后山街以北地块，地块位于金华经济技术开发区义乌街以西、后山街以北，中心点坐标东经 119°39′31.20669”，北纬 29°3′37.54491”，目前地块南部用于停车场，北部用于金地峰汇花园项目办公与生活。地块今后作为住宅用地（R21）。地块现状详见图 1.1-1，调查地块规划红线图详见图 1.1-2。

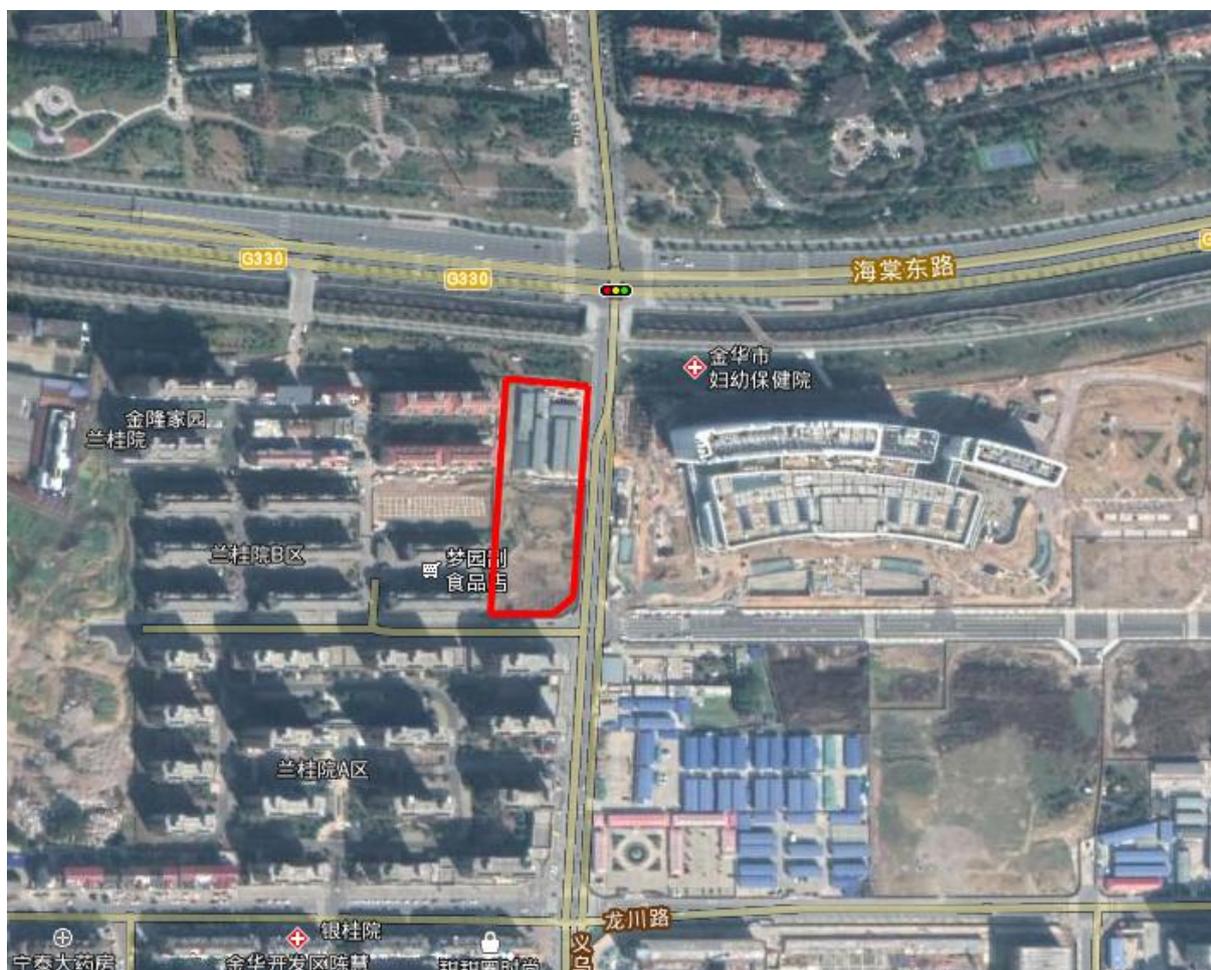
图 2.2-1 调查地块边界范围及周边情况图

调查地块中心点坐标东经 119°39'31.20669"，北纬 29°3'37.54491"。本次调查地块占地面积 7944m<sup>2</sup>。调查地块情况详见图 2.2-1，地块边界各拐点坐标情况详见表 2.2-1。

调查地块位于金华经济技术开发区义乌街以西、后山街以北，地块北侧为绿化带，隔绿化带为海棠路，东侧为义乌街，隔路为金华市妇幼保健院，南侧为后山街，隔路为兰桂院，西侧为兰桂院。具体位置详见图 2.2-1。

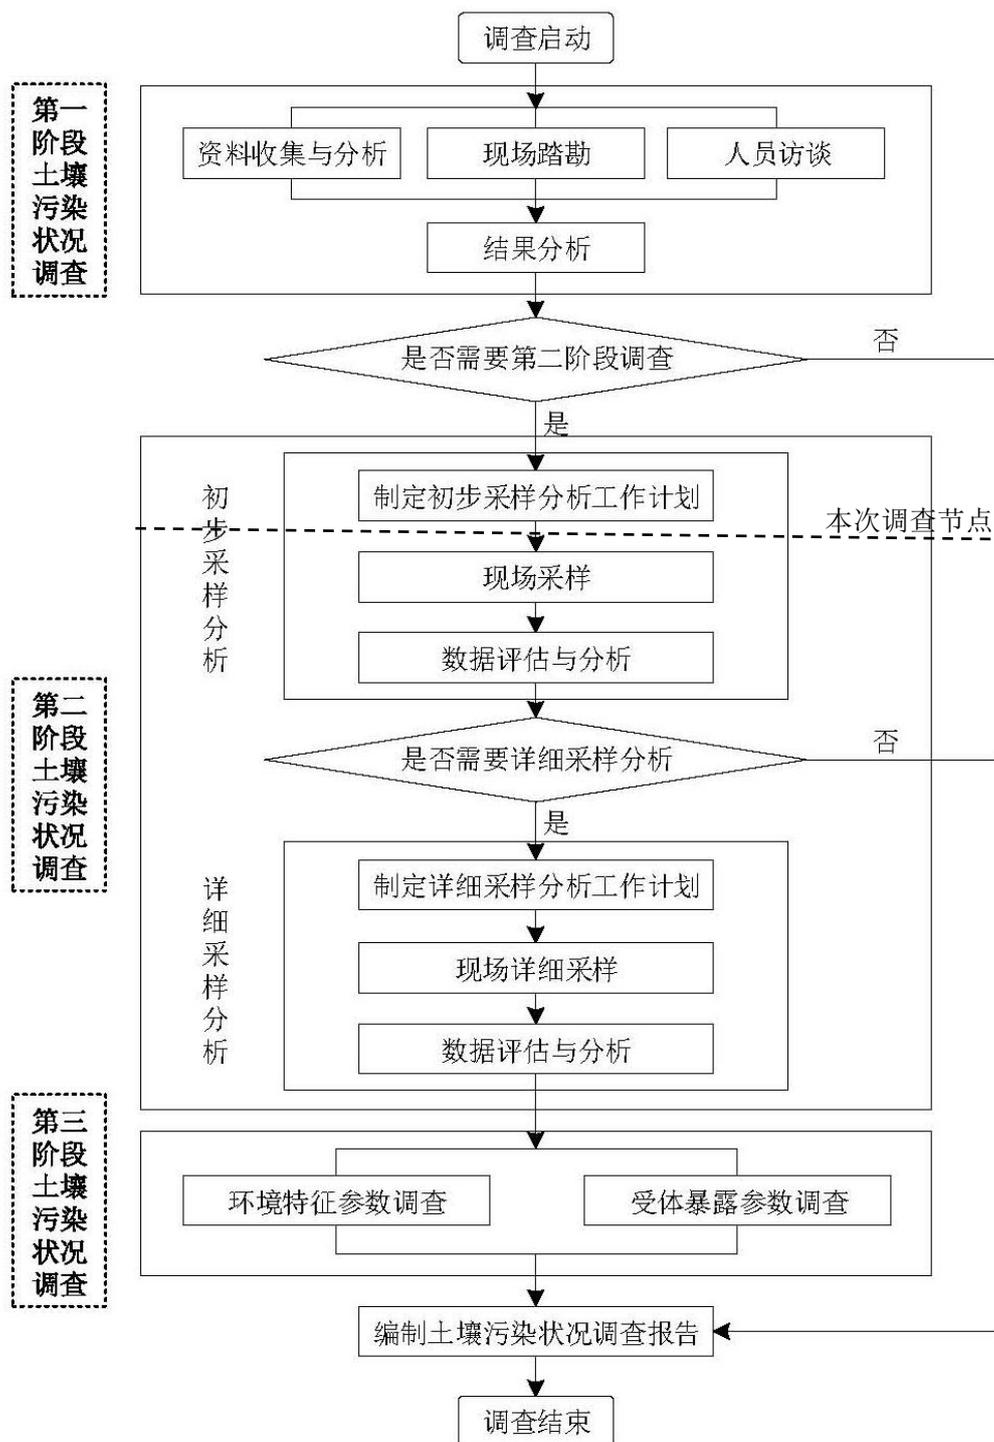
图 2.4-1 地块土壤污染状况调查的工作内容与程序图

根据《建设用地土壤污染状况调查技术导则》（HJ25.1-2019），地块土壤污染状况调查可分为三个阶段，调查的工作程序见图 2.4-1。

第一阶段场地环境调查是以资料收集、现场踏勘和人员访谈为主的污染识别阶段，原则上不进行现场采样分析。若第一阶段调查确认场地内及周围区域当前和历史上均无可能的污染源，则认为场地的环境状况可以接受，调查活动可以结束。

第二阶段场地环境调查是以采样与分析为主的污染证实阶段。若第一阶段场地环境调查表明场地内或周围区域存在可能的污染源，以及由于资料缺失等原因造成无法排除场地内存在污染源时，作为潜在污染场地进行第二阶段场地环境调查，确定污染物种类、浓度（程度）和空间分布。第二阶段场地环境调查通常可以分为初步采样分析和详细采样分析两步分别进行。

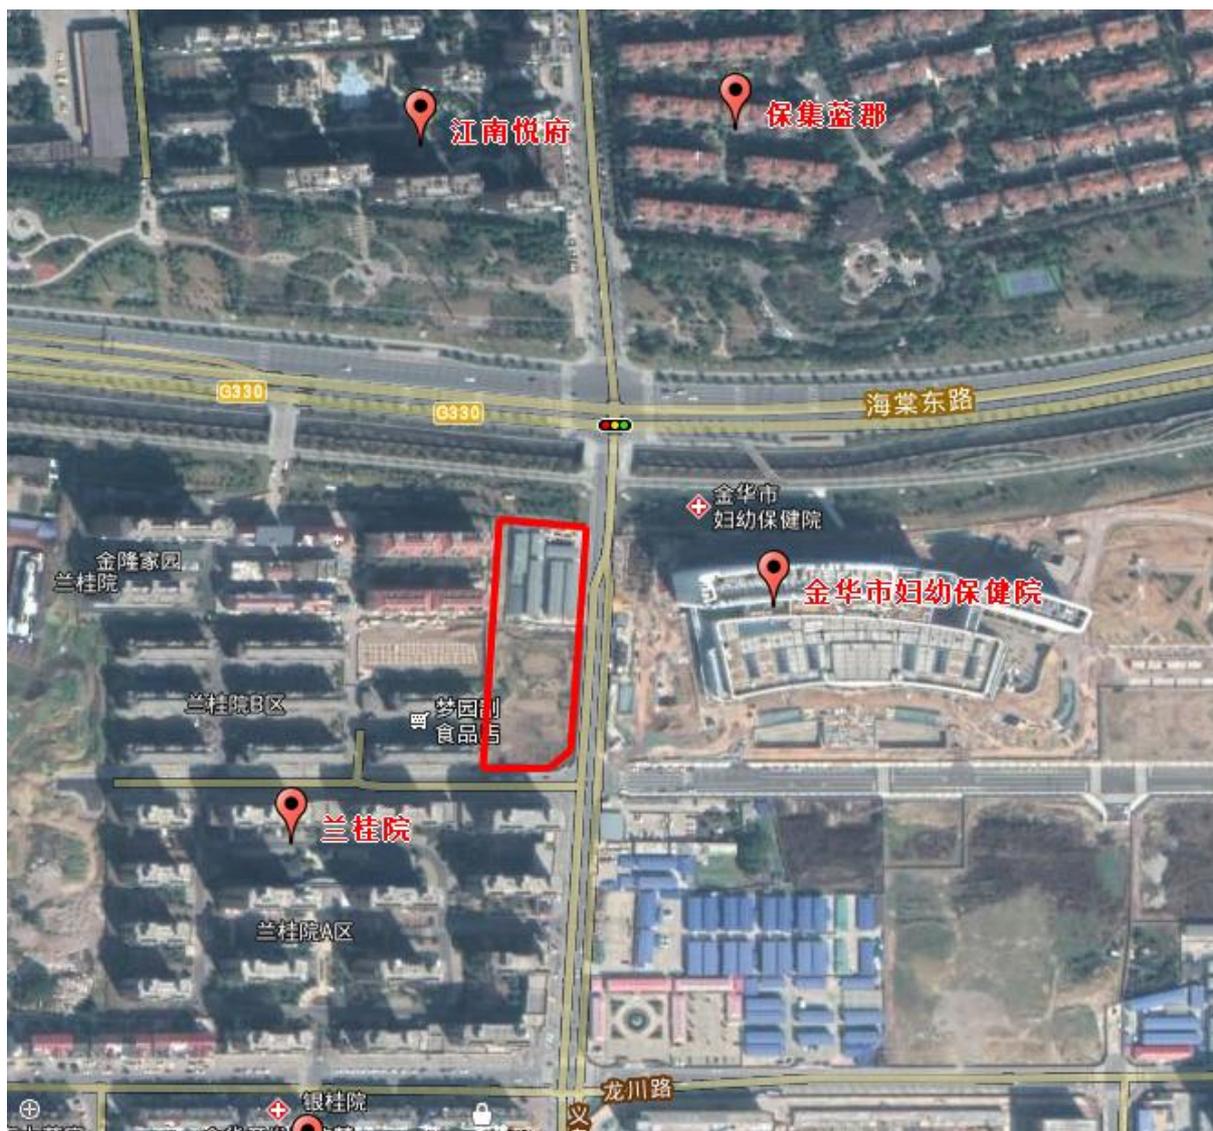
图 3.2-1 调查地块周边情况图

根据现场勘查，地块周边敏感目标主要为周边居民、学校及医院。各敏感目标名称、规模、与地块的位置关系等如表 3.2-1 及图 3.2-1 所示。

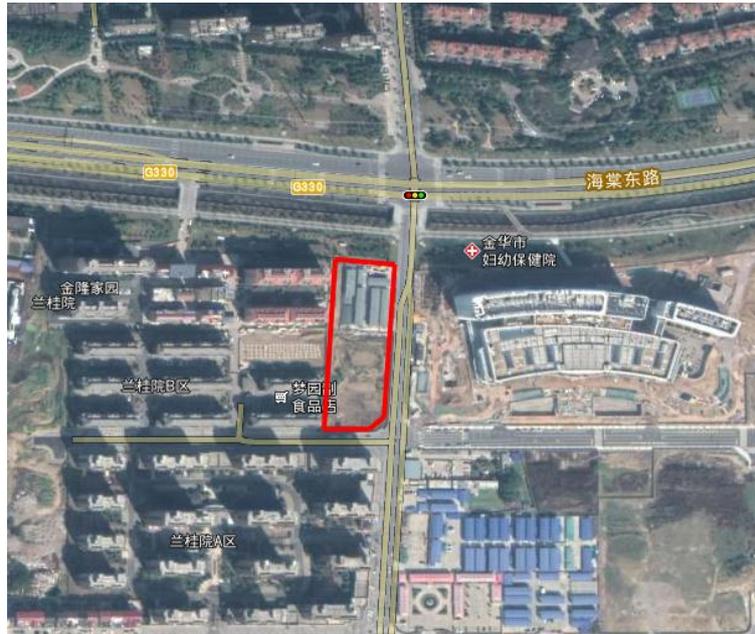
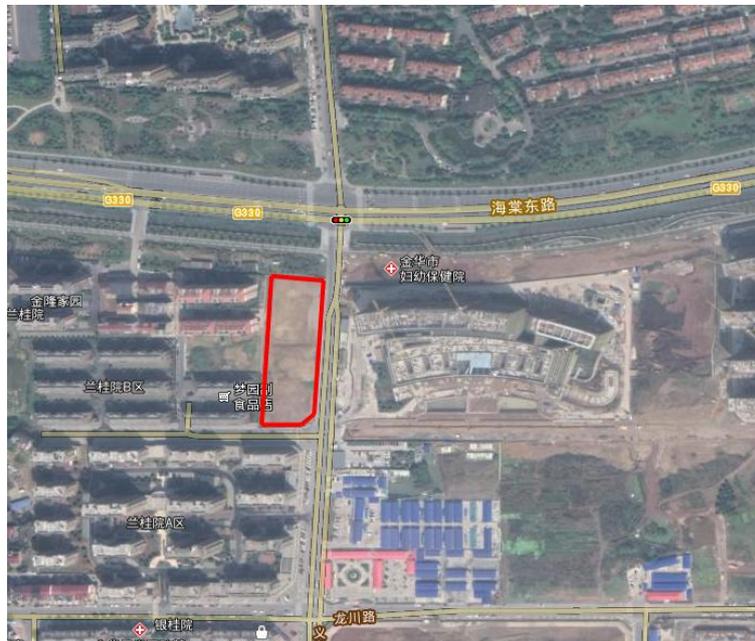
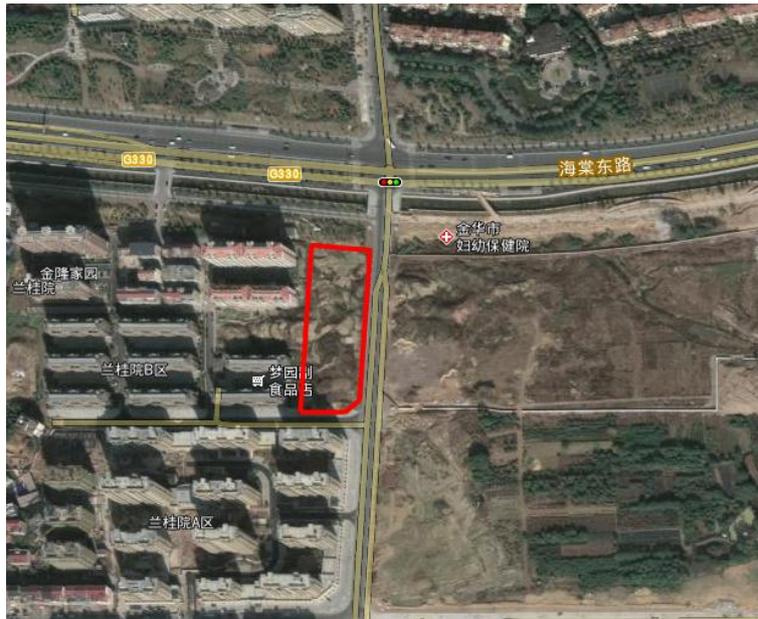
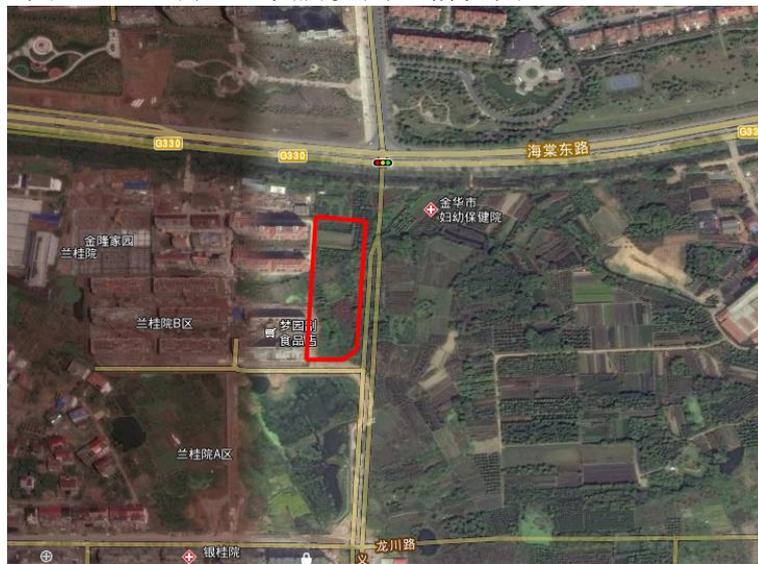
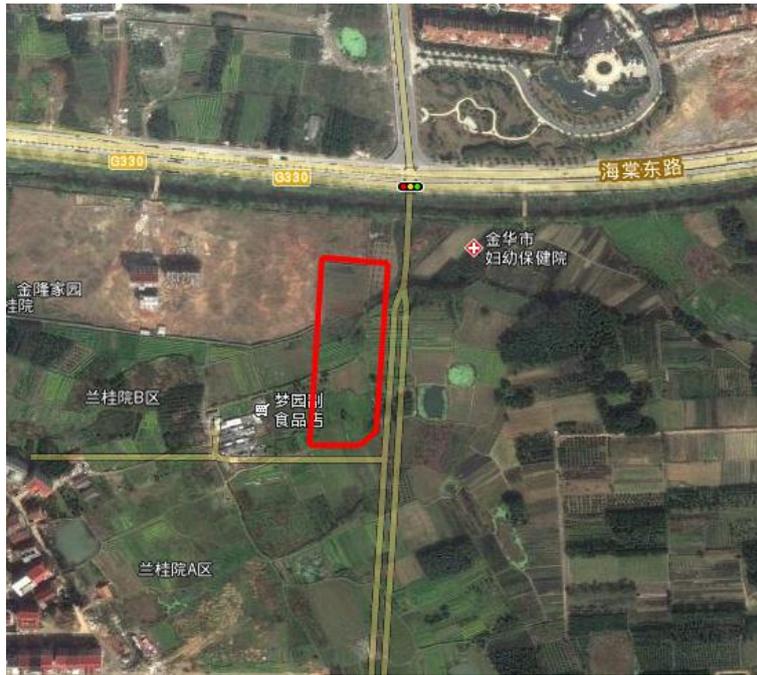
本次土壤污染状况调查的现场踏勘工作于 2021 年 3 月开始，地块及周边地块历史情况主要通过调阅历史航拍或卫星照片以及采访知情人员获得，地块现状通过现场踏勘获取。历史影像详见图 3.3-1~3.3-5 所示。

根据历史影像及收集资料，调查地块历史上未曾有工业企业生产，一直作为后山村农用地。

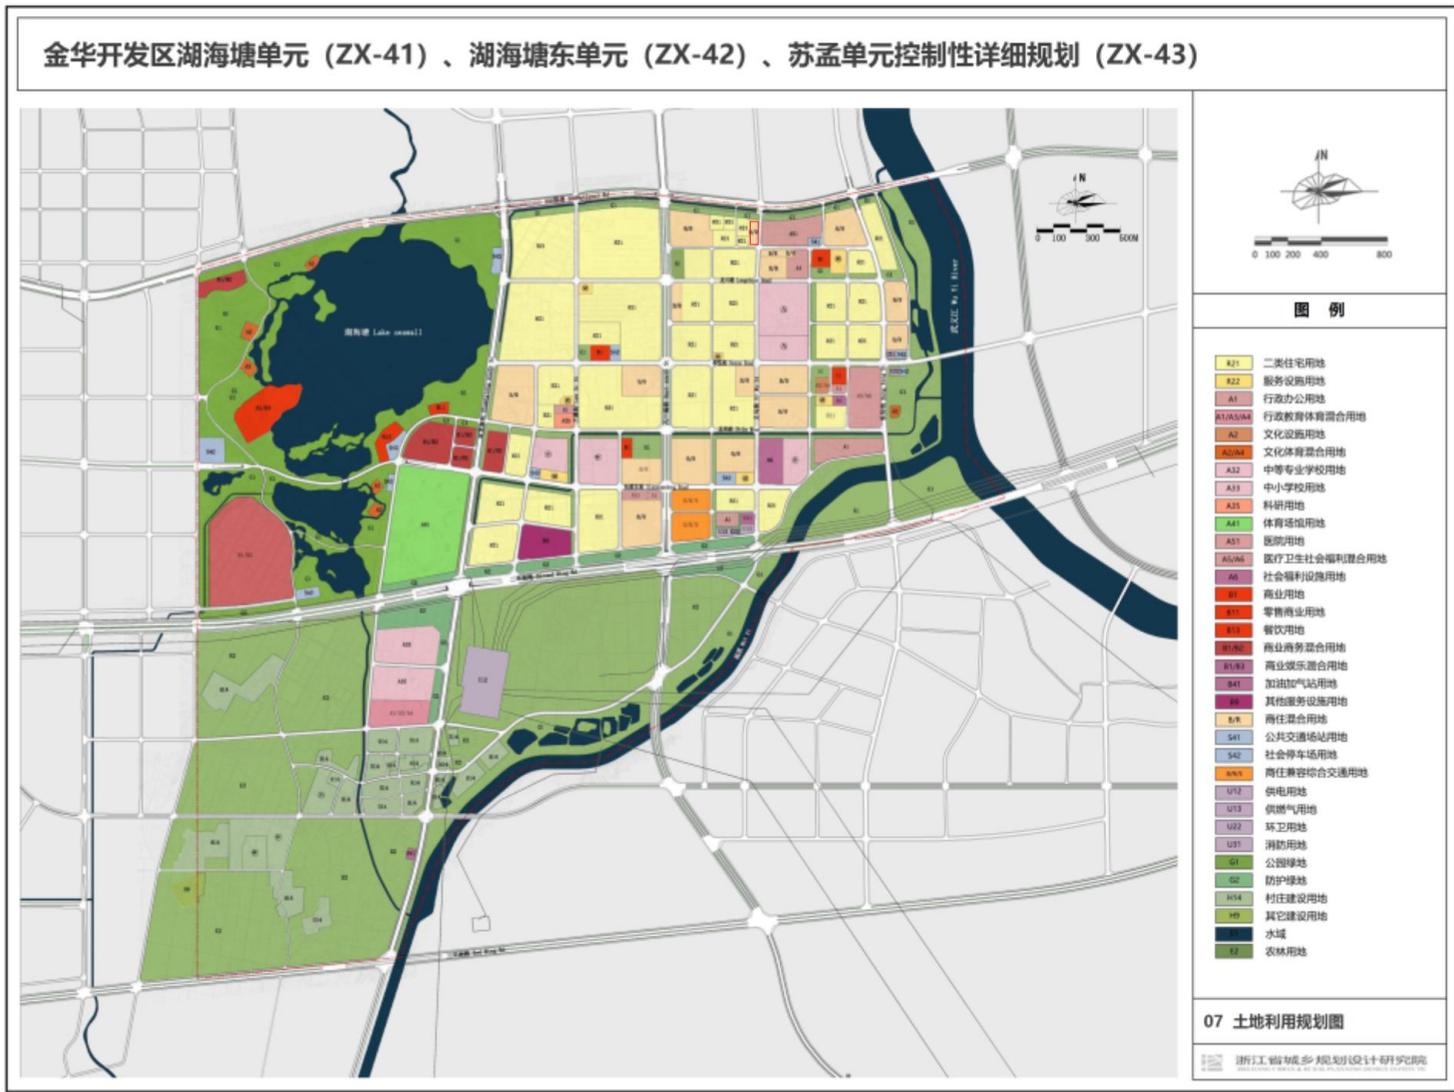
图 3.5-1 地块规划图

根据《金华市建设用地规划条件书》金自然资规条 330704202100011 号，规划范围为：义乌街以西、后山街以北地块，规划总用地面积为 7944 平方米，用地性质为住宅用地（R21）。本次调查地块位置情况，详见区域规划用地情况详见图 3.5-1。

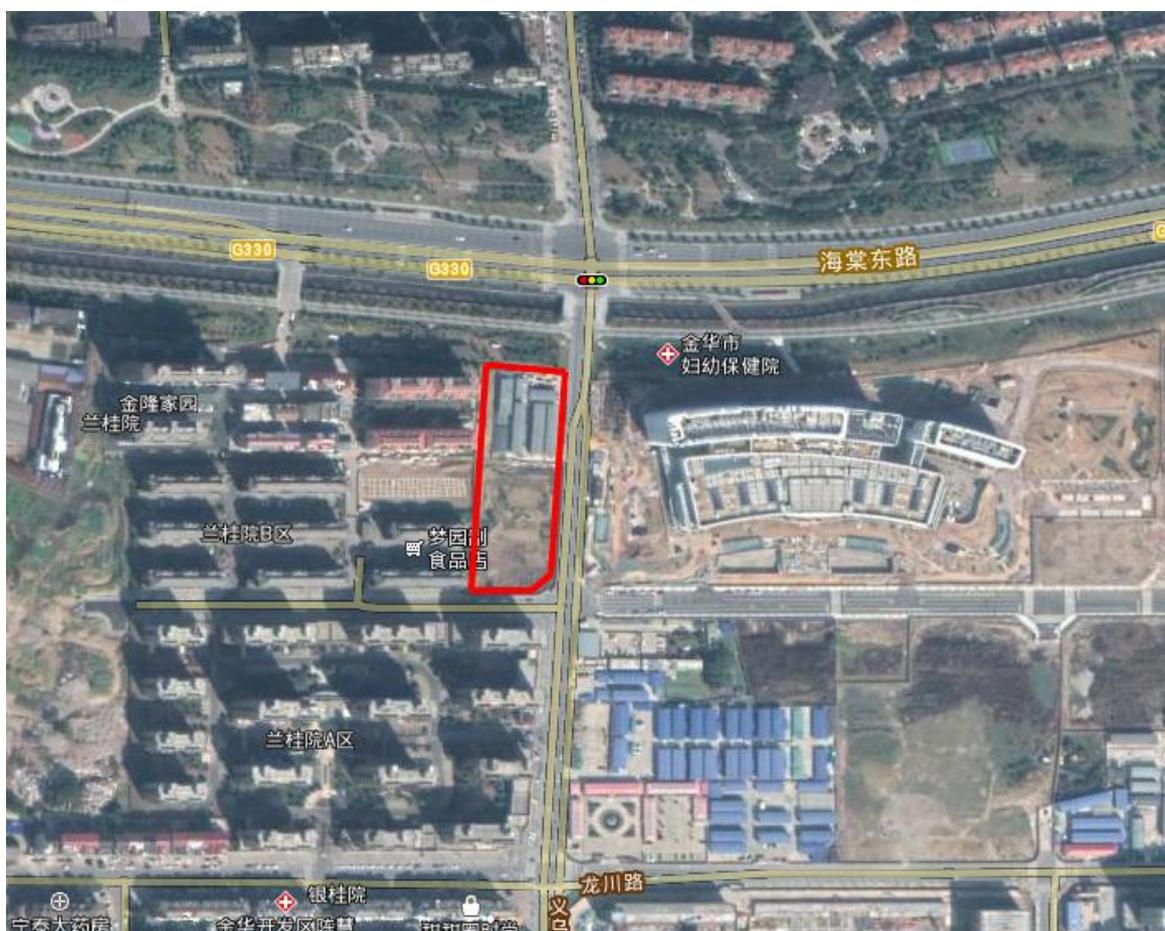
图 4.1-1 本地块总平面图

义乌街以西、后山街以北地块中心点坐标东经  $119^{\circ}39'31.20669''$ ，北纬  $29^{\circ}3'37.54491''$ ，占地面积  $7944\text{m}^2$ 。地块北侧为绿化带，东侧为义乌街，隔路为妇幼保健院，南侧为后山街，隔路为兰桂院，西侧为兰桂院。具体地理位置示意图见图 4.1-1。

本地块原主要用于后山村农用地，用于种植水稻、蔬菜及苗木等，2020年后临时用于金地峰汇项目部临时办公和员工生活用地。

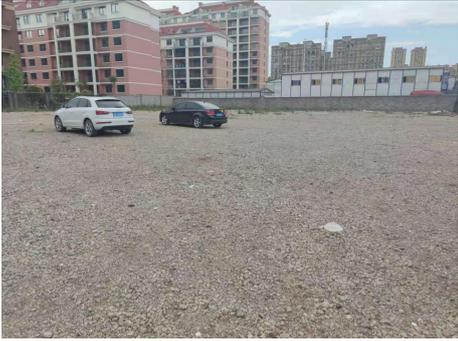
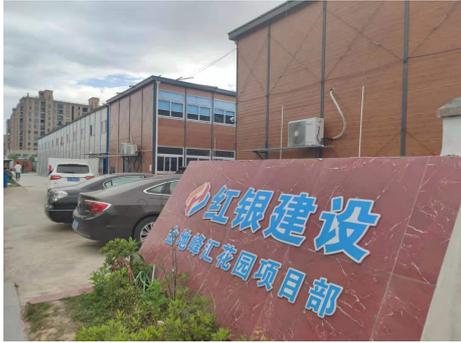
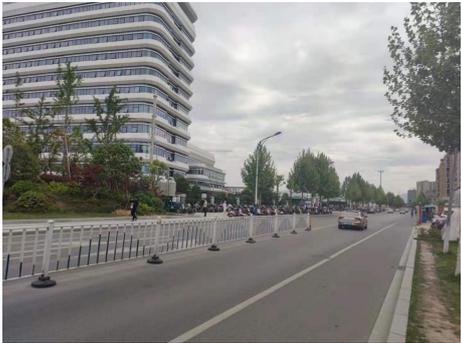
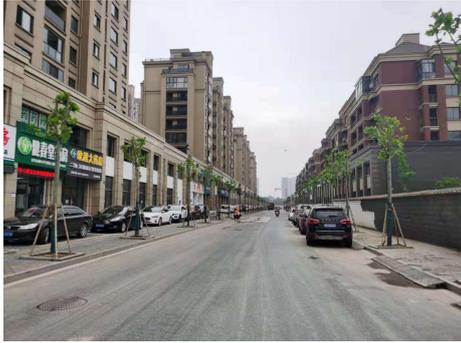
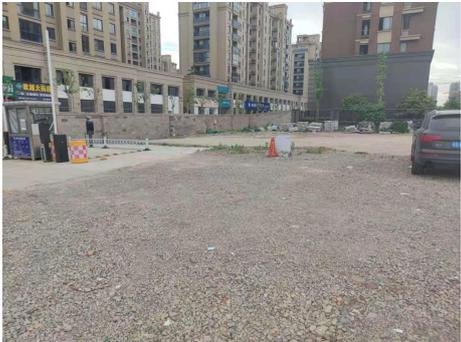
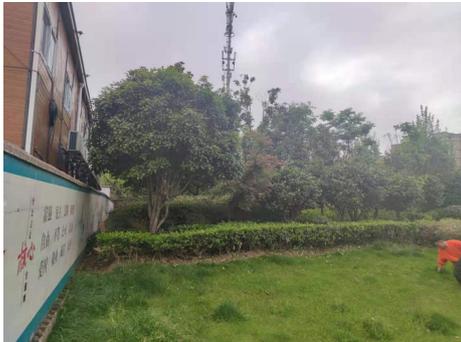
### 3、现场照片记录

本地块历史上为后山村农用地，未发现生产设备和有毒有害物质使用、处理、储存，现为金地峰汇项目部临时办公和员工生活用地。场内无强烈刺鼻恶臭气味。
